# COMUNE DI SARULE

## PROGETTO DEFINITIVO-ESECUTIVO

PER I LAVORI DI ADEGUAMENTO ALLE NORME SULLA SICUREZZA, AGIBILITÀ,  
IGIENE E SALUBRITÀ DEL CASEGGIATO DESTINATO A SCUOLA MEDIA  
2° STRALCIO -

RELAZIONE TECNICA

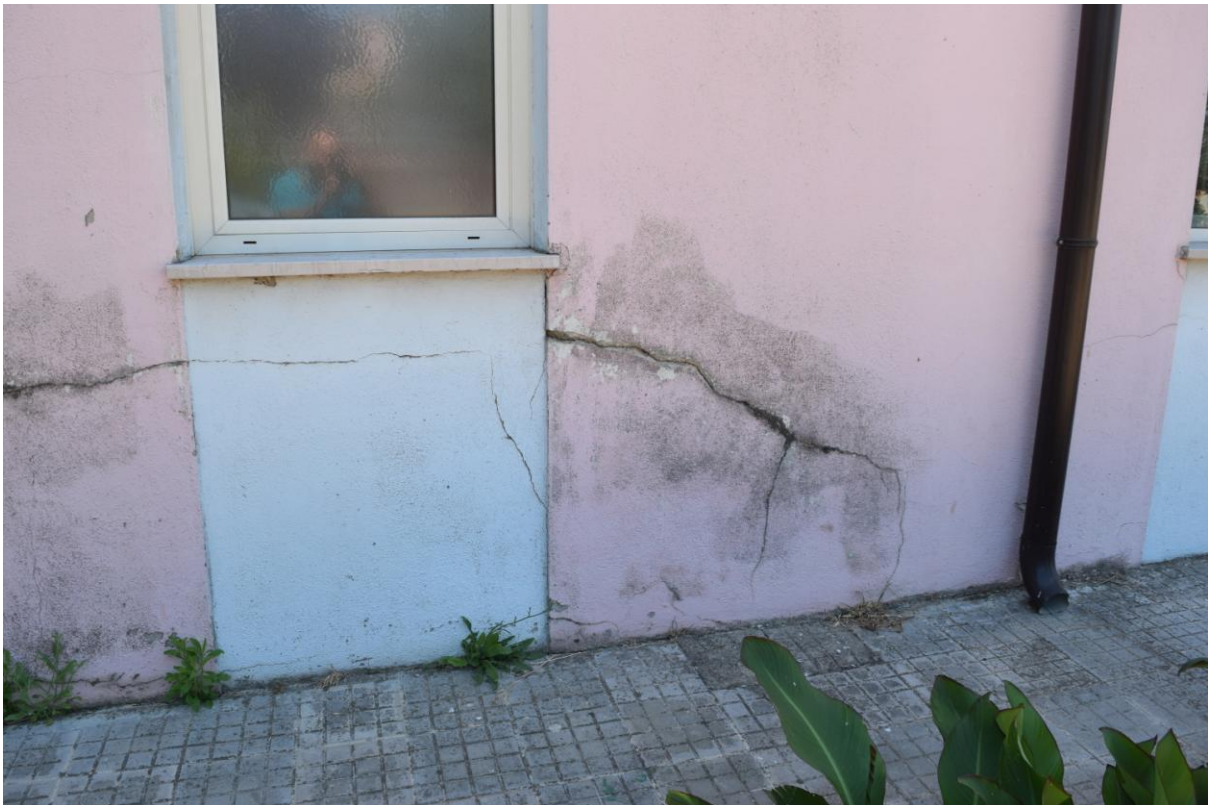
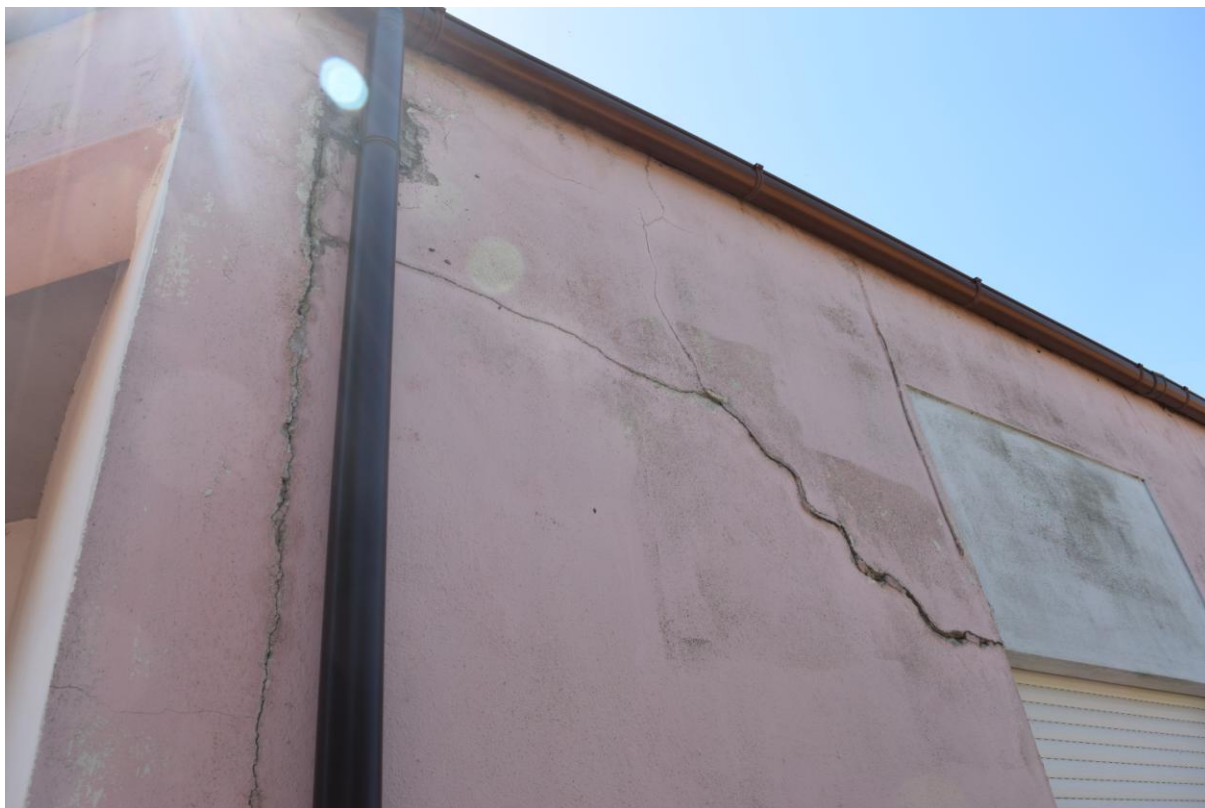
Data l'esiguità delle somme a disposizione si è scelto di intervenire sulla parte esterna della struttura intervenendo per ripristinare le numerose fessurazioni e distacchi presenti su tutte le pareti, causate molto probabilmente da cedimenti differenziali che hanno generato su quasi tutti i prospetti, numerose crepe che sono causa di rigonfiamenti e distacchi.

Tutte le pareti esterne saranno ripulite per eliminare muffe e funghi mediante uso di idropulitrice, inoltre nelle porzioni incoerenti e in fase di distacco si effettuerà la raschiatura della vecchia tinteggiatura ed eventuale intonaco. La fase successiva prevede la rasatura delle parti deteriorate.

Il ripristino delle fessure aventi dimensioni maggiori saranno invece trattate con le seguenti fasi:

1. Spicconatura della lesione -
2. Successiva preparazione del supporto, mediante depolverizzazione delle fessure con aria compressa. -
3. Placatura con malta in base calce 5.0 fibrorinforzata.
4. Inserimento di rete in fibra di vetro.
5. Rifinitura con intonaco rifinito con frattazzino di spugna inumidita.

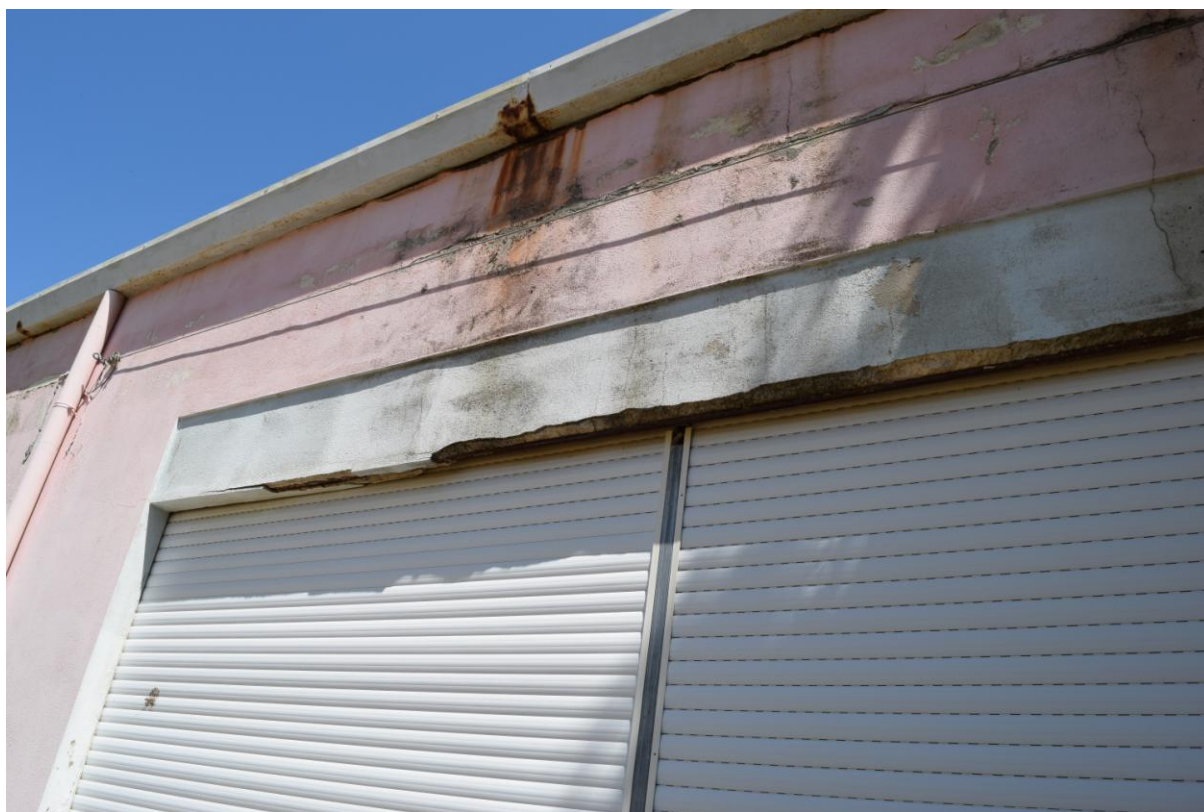
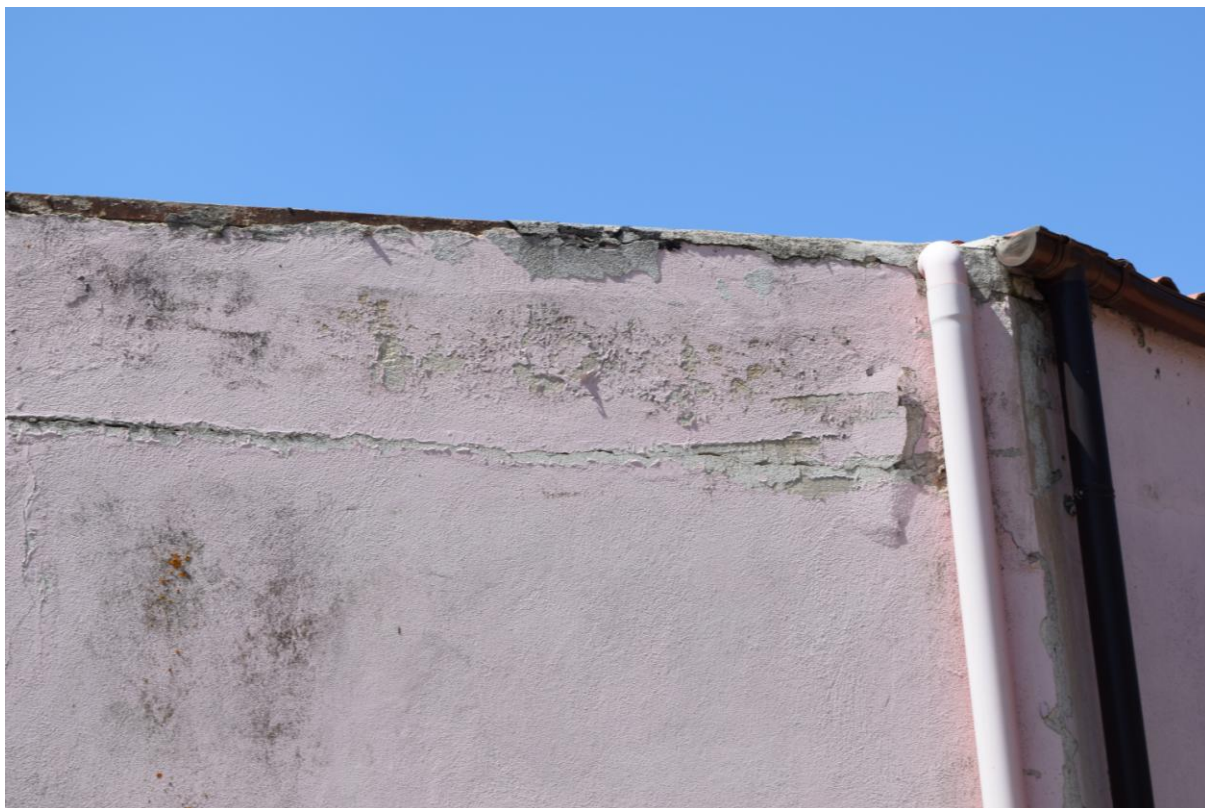
Altro rilevante problema che si presenta nella struttura sono le numerose infiltrazioni dell'acqua piovana presenti sia sui vecchi canali di gronda che sulle porzioni di copertura non adeguatamente protetti e isolati (vedi foto sotto).

L'intervento prevede la sostituzione dei canali di gronda in lamiera oramai deteriorati che sono causa di infiltrazioni sulle pareti. Per poter sostituire gli stessi bisognerà rimuovere le prime file del manto di copertura e ripristinare lo stato di guaina bituminosa che dovrà essere sfiammata al di sopra del nuovo canale che sarà in alluminio pre-verniciato color testa di moro. Oltre alla sostituzione del canale di gronda verrà ripristinato l'impianto di smaltimento dell'acqua proveniente dai pluviali che saranno sostituiti con nuovi pluviali sempre in alluminio e con terminali in ghisa .

Il lavoro consiste nel ripristino della porzione di copertura del vano scala che collega il piano terra con il piano seminterrato. L'intervento prevede la sostituzione delle numerose tegole rotte presenti e nella sistemazione con fissaggio con schiuma poliuretanica per tutte quelle che si presentano in fase di distacco con eventuale riempimento con malta bastarda.

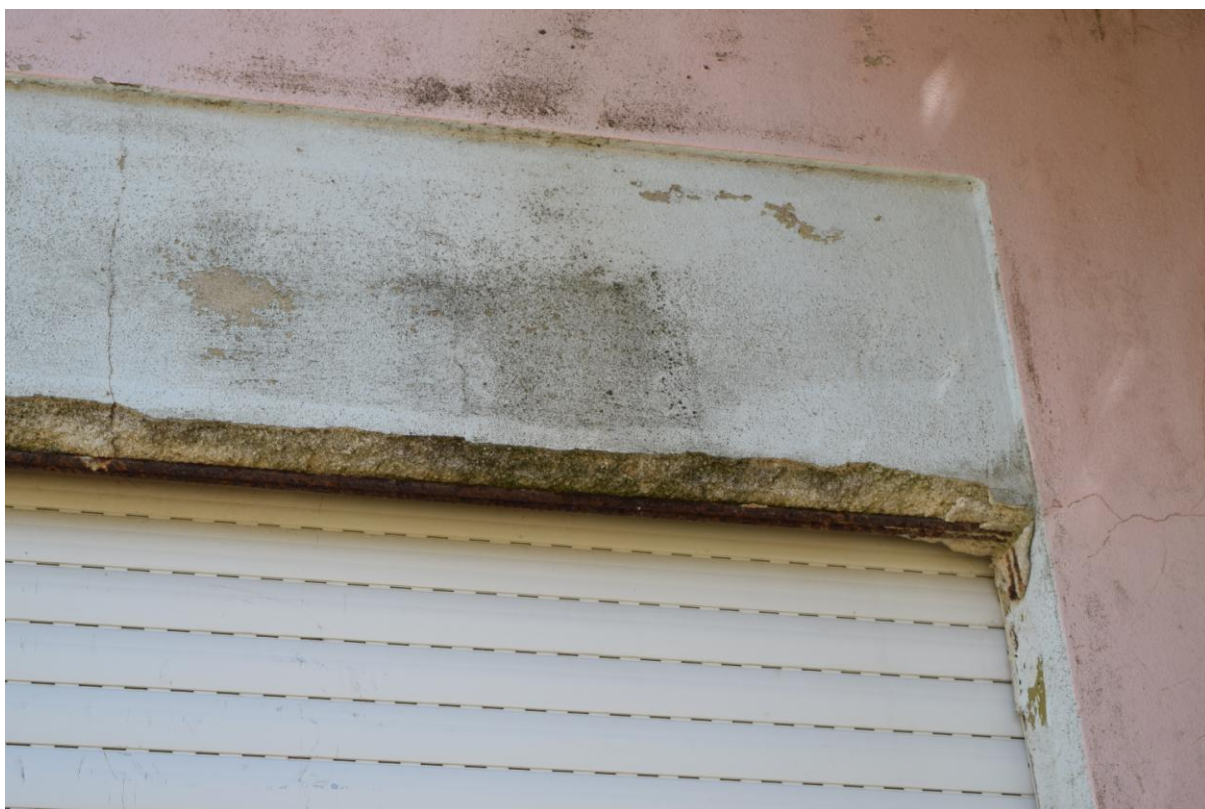
Conseguenza delle fessurazioni e successive infiltrazioni dell'acqua è l'ossidazione dei ferri di armatura con successivo distacco di calcestruzzo causato dal naturale aumento di volume del ferro in fase di ossidazione con conseguenti infiltrazioni d'acqua interni - esterni.

Il progetto prevede il risanamento del calcestruzzo nelle porzioni della struttura che presentano fenomeni di degrado quali: architravi, cornicioni perimetrali, solaio e pilastri del fabbricato scolastico mediante la rimozione del calcestruzzo degradato e di tutte le parti friabili, incoerenti o in fase di distacco.

La lavorazione prevede oltre che la rimozione del cls, la spazzolatura delle armature ossidate con l'eventuale rimozione del copriferro ammalorato fino alla adeguata pulizia e preparazione del sottofondo coerente. Nella fase successiva si procederà all'applicazione sui ferri d'armatura, completamente puliti dalla ruggine, di uno strato di malta cementizia anticorrosiva per la protezione di ferri di armatura da applicare a pennello dopo accurata spazzolatura, rispettando tutte le prescrizioni previste nelle schede tecniche allegate al prodotto che saranno preventivamente approvate dalla Direzione dei Lavori.

Quindi si procederà alla ricostruzione del copriferro con malte a ritiro controllato previo accurato lavaggio della zona di intervento e successivo ripristino volumetrico e strutturale con malta cementizia pronta all'uso per riprese e stuccature a spessore, fibrorinforzata con microfibre sintetiche priva di componenti metallici tixotropica con elevate caratteristiche meccaniche idonea per tali ripristini strutturali e ricostruzioni volumetriche.

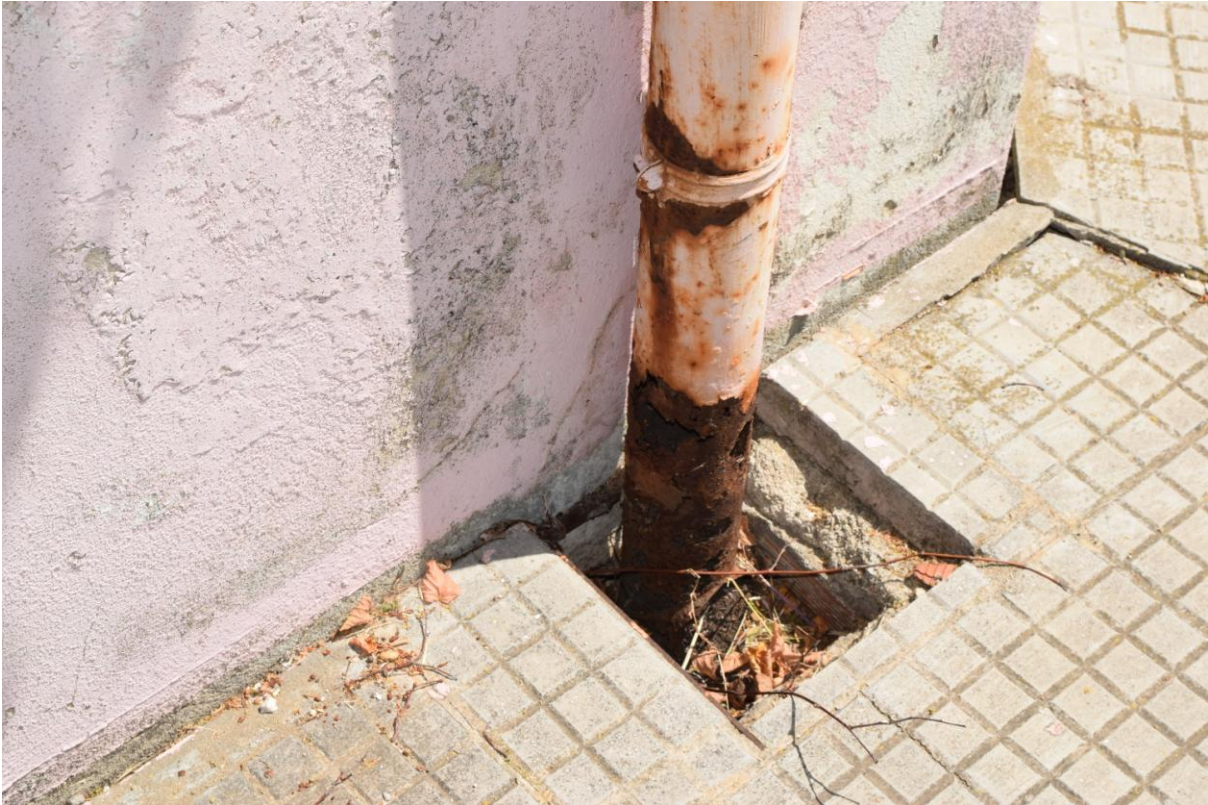
Si sottolinea il precario sistema di smaltimento delle acque meteoriche che necessita di un immediato ripristino, ed è causa di numerose infiltrazioni interne.
