COMUNE DI ESCOLCA
Provincia del Sud Sardegna

**RIQUALIFICAZIONE DI STRADE,
VIE, PIAZZE E ARREDO URBANO**

PROGETTO DEFINITIVO/ESECUTIVO

RELAZIONE GENERALE

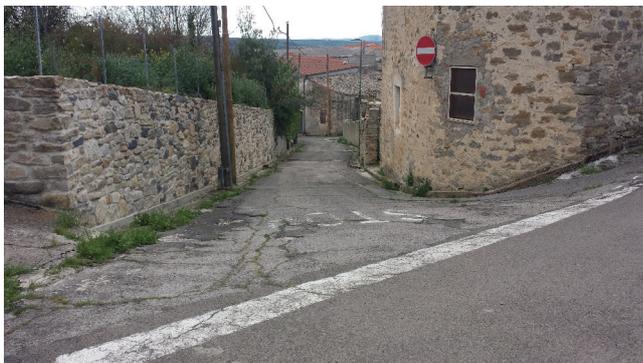
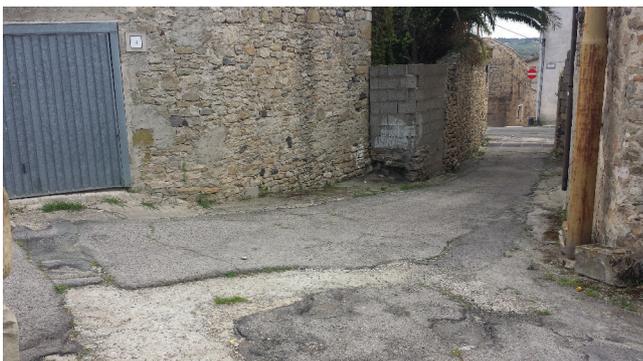
Via e vico Delle Grazie

La carreggiata, comprese le cunette, presenta numerose buche e avvallamenti. Il manto bituminoso o conglomerato cementizio risulta per ampi tratti disgregato o non presente e in distacco. Necessita di urgenti interventi di demolizione e rifacimento della

pavimentazione e rifacimento/riprofilatura delle cunette.

Le infrastrutture idriche e fognarie risultano funzionanti ma necessitano di rifacimento e adeguamento delle caditoie della rete smaltimento acque meteoriche e di alcuni pozzetti di allaccio alla rete fognaria.

necessita di rifacimento totale a partire dalla derivazione dalla via Sant'Antonio in quanto i pali sono arrugginiti in particole alla base ove l'ossidazione ha reso la lamiera tanto sottile da risultare anche forata, creando così situazioni di imminente pericolo e i cavi non flessibili della linea di alimentazione elettrica, posati a tratti senza cavidotto e fuori terra, non sono più a norma.

- asportazione, mediante fresatura, della pavimentazione stradale in conglomerato bituminoso o cementizio di spessore pari a centimetri 4 circa;
- demolizione delle cordonate e cunette in calcestruzzo non armato per uno spessore medio pari a cm 15. Compreso inoltre la rimozione di caditoie e chiusini;

- rimozione dei due pali di illuminazione in acciaio presenti nella via;
- nuovo impianto di illuminazione mediante la realizzazione della nuova linea elettrica entro cavidotto interrato e di due punti luce (il terzo, sul vicolo, potrà essere realizzato mediante l'utilizzo dell'eventuale ribasso d'asta) completi di palo in acciaio su blocco di fondazione in calcestruzzo, pozzetto di derivazione linea e armatura stradale a LED;

- realizzazione o adeguamento dei pozzetti per la raccolta delle acque meteoriche, completi di griglia in ghisa;
- rifacimento delle cunette e delle cordonate in calcestruzzo additivato e fibrorinforzato;

- conferimento dei materiali demoliti e di scavo in discarica autorizzata;
- ripristino della pavimentazione stradale in conglomerato bituminoso per manto di usura (tappeto), per tutta la larghezza ed uno spessore di cm 3.

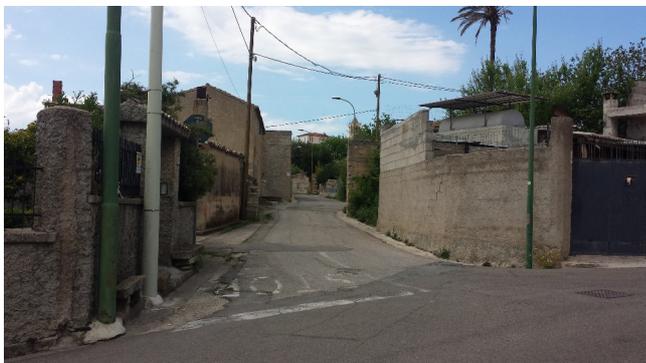
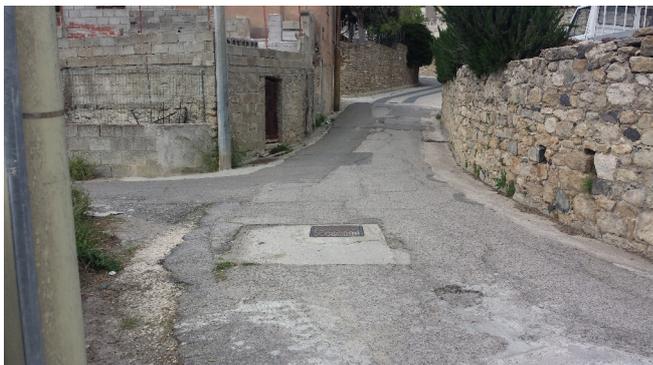
Via Regina Margherita

Anche questa via, per il tratto compreso tra via Sant'Antioco e via Santa Cecilia necessita di urgenti interventi di ripristino della pavimentazione bituminosa e risanamento superficiale di alcuni tratti delle cunette in calcestruzzo. Infatti il manto bituminoso risulta per ampi tratti disgregato, in distacco e sconnesso.

Le infrastrutture idriche e fognarie risultano in buono stato di conservazione ma

necessitano di rifacimento e adeguamento delle caditoie della rete smaltimento acque meteoriche e di alcuni pozzetti di allaccio alla rete fognaria.

L'impianto di illuminazione risulta inadeguato e inefficiente. Nel tratto interessato sono presenti n. 4 punti luce con armatura tradizionale e lampada a vapori di sodio alta pressione da 100 watt su pali a sbraccio alti metri 7 circa fuori terra che illuminano tetti e cortili più che il piano stradale. Ad eccezione del punto luce dell'incrocio con via Santa Cecilia, non hanno il pozzetto di derivazione alla base del palo.

Anche in questo caso, i pali risultano arrugginiti in particole alla base ove l'ossidazione ha reso la lamiera tanto sottile da risultare anche forata, creando così situazioni di imminente pericolo e i cavi non flessibili della linea di alimentazione elettrica, posati a tratti senza cavidotto e fuori terra, non sono più a norma.

- asportazione, mediante fresatura, della pavimentazione stradale in conglomerato bituminoso di spessore pari a centimetri 3 circa;
- rimozione di tre pali di illuminazione in acciaio presenti;

- nuovo impianto di illuminazione mediante la realizzazione della nuova linea elettrica entro cavidotto interrato e di tre nuovi punti luce completi di palo in acciaio su blocco di fondazione in calcestruzzo, pozzetto di derivazione linea e armatura stradale a LED;

- adeguamento in quota sulla base del progetto di caditoie o chiusini;
- risanamento e ripristino delle cunette e delle cordonate mediante integrazione e riprofilatura in malta di cemento o calcestruzzo additivato e fibrorinforzato;

- conferimento dei materiali demoliti e di scavo in discarica autorizzata;
- ripristino della pavimentazione stradale in conglomerato bituminoso per manto di usura (tappeto), per tutta la larghezza ed uno spessore di cm 3.

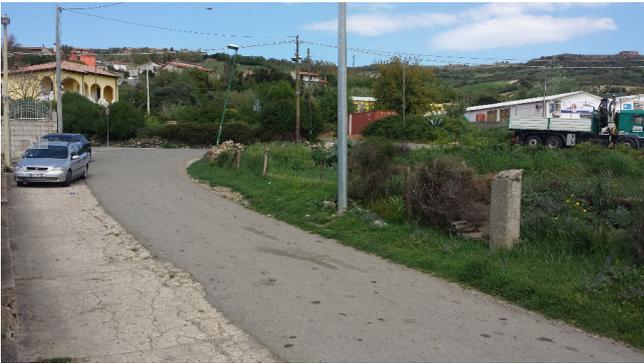
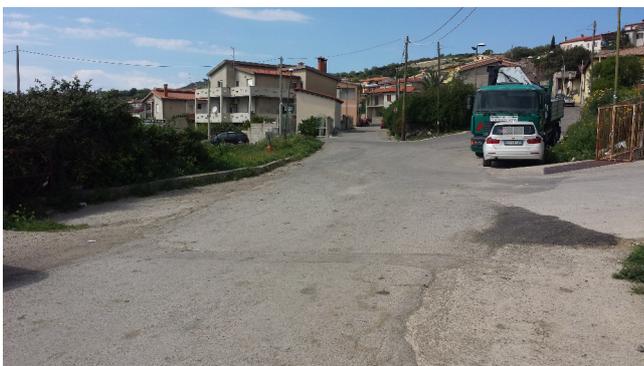
Incrocio Via Roma/strada vicinale “Is Ceas”/Via Dante

L'incrocio tra le strade urbane Via Roma, strada vicinale “Is Ceas” e Via Dante

risulta poco funzionale inadeguato e pericoloso rispetto al consistente traffico presente nella direzione centro abitato-campagna, centro abitato e/o territorio circostante-area artigianale e/o centro sportivo. Inoltre il manto bituminoso risulta per ampi tratti disgregato, in distacco e sconnesso.

Necessita pertanto di adeguamento e riqualificazione funzionale, facilitato dalla volontà espressa dal proprietario del terreno agricolo situato a valle dell'incrocio di voler cedere gratuitamente l'area necessaria a tale scopo. Il terreno è contraddistinto al catasto terreni del

Comune di Escolca al foglio 4, mappale 984. Risulta altimetricamente posto ad una quota inferiore di cm 100 circa rispetto al piano stradale contenuto da un muro a secco dissestato e parzialmente crollato.

- rimozione del palo di illuminazione in acciaio presente;
- demolizione muro in pietrame e scavo di sbancamento in corrispondenza dell'area da acquisire gratuitamente, necessaria per ampliare e riqualificare l'incrocio;

- scavo a larga sezione per la fondazione del nuovo muro;
- sottofondazione in calcestruzzo Rck 15 dello spessore pari a cm 10 e larga cm 120;
- muro di contenimento in cemento armato lungo il nuovo margine stradale (marciapiede), planimetricamente costituito da due tratti continui ma diversamente orientati. Realizzato con calcestruzzo Rck 30 e acciaio B450C, il muro ha spessore pari a cm 25, altezza, nel primo tratto di m 24,25 (parallelo alla via Roma), pari a cm 170 e, nel secondo di m 16,15, variabile da cm 40 a cm 170. La differenza di quota tra il piano stradale e il terreno sottostante non supererà comunque i cm 100;

- drenaggio a tergo muro con misto di fiume o frantumati (anche proveniente da impianto di riciclo) esenti da materie organiche o coesive;
- rilevato, in corrispondenza dell'ampliamento, con materie provenienti da scavi, impianti di riciclo o cave, da eseguirsi a strati non superiori a 40 cm;

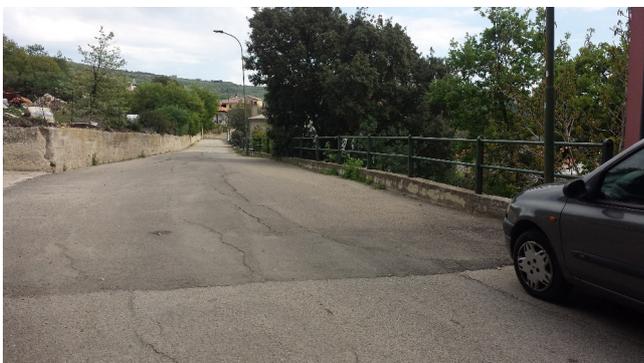
Tratto corrispondente al muro di contenimento a valle tra i civici nn. 34 e 36

Questo tratto necessita di un intervento di ripristino, consolidamento e drenaggio

del rilevato contromuro per il tratto di 40 metri circa, in corrispondenza del muro di contenimento della strada posto tra i civici nn. 34 e 36.

Infatti, per il tratto largo circa 2,50 metri in aderenza al muro, risulta un cedimento medio diffuso pari a cm 15 circa dovuto al profondo rinterro eseguito con materiali non idonei e compattati in maniera insufficiente e senza aver eseguito un adeguato dreno a tergo muro. Fattori questi ultimi che hanno creato e creano al muro di contenimento in cemento armato

severe condizioni di carico amplificando la spinta del terreno a monte per effetto della riduzione dell'angolo di attrito interno, che potrebbero pericolosamente oltrepassare i limiti adottati nei calcoli statici.

Analizzando i dati di rilievo e misurazione effettuati sul muro, si desume infatti la non perfetta verticalità del muro dovuto presumibilmente alla sommatoria dei fenomeni di leggero ribaltamento ed eccessiva inflessione.

- rimozione di due punti luce presenti nel tratto interessato dall’intervento di ripristino e consolidamento della sede stradale, completi di palo in acciaio, blocco di fondazione, armatura stradale e cavi della linea elettrica;
- demolizione totale e asportazione della sede stradale per una larghezza variabile da m 3,00 a m 3,50 e spessore cm 20, lungo il muro in cemento armato di m 39,30, costituita da pavimentazione in conglomerato bituminoso o di calcestruzzo e massiciata in tout-venant per uno spessore complessivo fino a cm 20;
- scavo a larga sezione del sottostante rilevato per una profondità non inferiore al piano di campagna a valle del muro di contenimento;
- verifica della funzionalità dei fori di drenaggio sul muro in cemento armato ed eventuale integrazione di nuovi fori;

- ricostruzione del rilevato previa posa del geotessile non-tessuto controterra (alla base e in scarpata). Da realizzarsi a strati consecutivi ben costipati di: tout-venant di cava o con misto riciclato, spessore pari a cm 40; misto di fiume o frantumato (anche proveniente da impianto di riciclo), esenti da materie organiche o coesive, idoneo al drenaggio e spessori come da elaborato grafico con sovrastante telo geotessile, compreso il drenaggio a tergo muro;

- interposto al rilevato, realizzazione di una struttura in cemento armato stabilizzatrice del muro esistente ad esso ancorato parallelamente ad una distanza pari a cm 100, costituito da un blocco lungo m 39,30 (quanto il muro esistente), largo cm 120 e spesso cm 30;

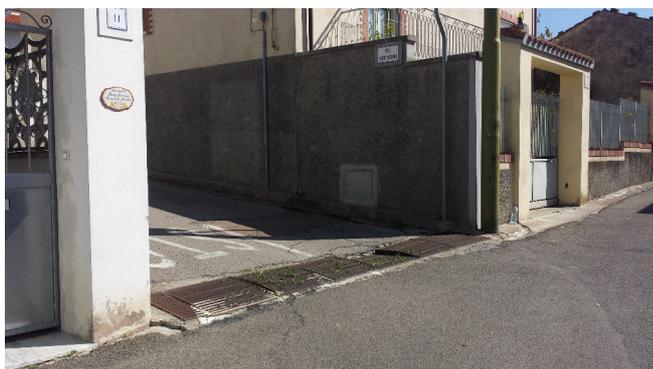
Griglia continua ingresso vico Sant'Antonio tra i civici nn. 11 e 13

Trattasi di un intervento puntuale di risanamento funzionale della griglia continua e

relativa canale presente all'incrocio tra Via e Vico Sant'Antonio. Infatti le pareti della canale stanno cedendo a causa del calcestruzzo parzialmente disgregato e lesionato, rendendole inidonee a sostenere le griglie (e i relativi carichi) che risultano sconnesse, cedevoli e deformate creando disagio e pericolo al

traffico pedonale e veicolare. Realizzata con griglie in ferro lavorato e canale in calcestruzzo larga cm 70 e lunga cm 490 (meglio schematizzati nei particolari grafici).

- rimozione delle otto griglie posate su relativo telaio sezione a T, zancato al calcestruzzo, da rimuovere anch'esso. Questi elementi verranno portati in officina per renderli nuovamente piani e idonei al successivo riposizionamento;

- demolizione della parte superiore delle pareti della canale in calcestruzzo e/o sede stradale per una altezza di cm 23 e una larghezza pari a cm 30;
- ricostruzione della parte superiore della canale mediante realizzazione su tutto il perimetro di cordolo in cemento armato sezione cm 20x30 come da particolare costruttivo. Contestualmente al getto verrà riposizionato il telaio in ferro precedentemente rimosso, rettificato e reso idoneo al riutilizzo anche mediante aggiunta di zanche in acciaio saldate;

- inserimento di n. 6 barre in acciaio lunghe cm 100 - sezione IPE 80, posizionate di traverso lungo la canale tale da risultare al centro di ogni griglia e ammorsate nel

- ripristino della sede stradale mediante la posa di cm 3 di conglomerato bituminoso (tappeto);
- riposizionamento delle griglie precedentemente rimosse, rettificata e rese idonee al riutilizzo.

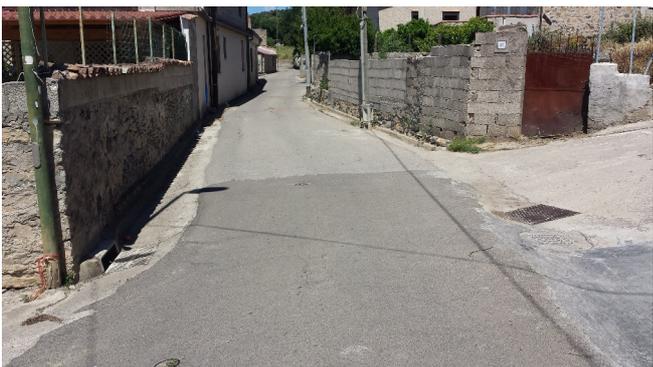
Tratto corrispondente all'incrocio in cui è presente la chiesa di Sant'Antonio

In questo incrocio confluiscono le acque meteoriche di ampi tratti delle relative

strade, immesse in condotta attraverso le tre caditoie presenti (due con griglia in acciaio e una in ghisa con bocca di lupo), come meglio rappresentato negli elaborati grafici.

A causa della loro dislocazione che non tiene conto adeguatamente

dell'andamento plano-altimetrico delle cunette e delle strade, si verificano locali allagamenti nel tratto della Via Sant'Antonio che precede l'incrocio, con possibili infiltrazioni d'acqua nelle sottostanti abitazioni, in alcuni tratti comunque possibili per la presenza di cunette e cordonate fessurate e disgregate.

- demolizione totale e asportazione della sede stradale per una larghezza pari a cm 80 e scavo a larga sezione in corrispondenza del sedime di impianto della griglia continua in progetto e del relativo collegamento alla caditoia esistente;

- realizzazione di canala trasversale, internamente lunga cm 525 e larga cm 50 netti, con base e pareti spessi cm 15, realizzati in calcestruzzo Rck 25 armato con rete elettrosaldata maglia cm 20x20 e barre diametro fi 5;

- collegamento della canala alla caditoia con bocca di lupo esistente, con tubo di pvc, diametro mm 315 e lunga m 6,00 da ricoprire con calcestruzzo fibrato e additivato e ricostruzione della cunetta e del cordolo precedentemente demoliti

- posa della griglia continua in ghisa sferoidale classe D400 composta da sette elementi, ciascuno di dimensioni: larghezza 500 mm, lunghezza 750 mm, peso 43 kg, scarico 2000 cmq con sistema di fissaggio degli elementi consecutivi su longheroni a sezione T o profili L 30x30x3 mm;

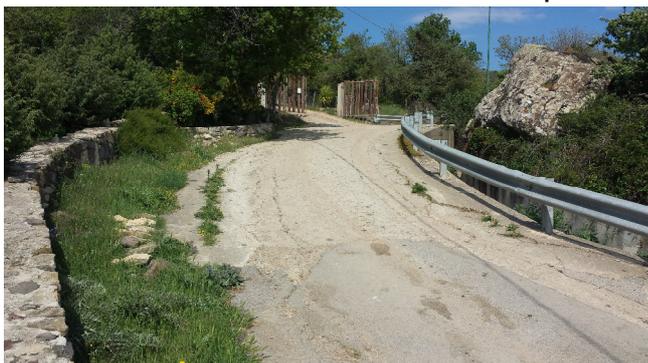
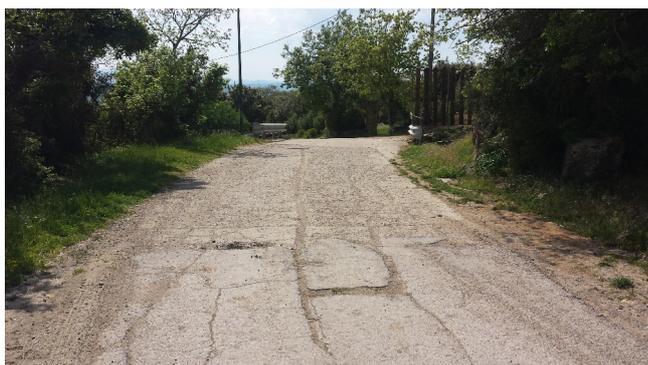
Strada vicinale "Corte Procus"

E' la strada vicinale che parte in direzione nord dal centro urbano in corrispondenza della via Col di Lana, nella zona nord dell'abitato. Risulta bitumata ad eccezione del tratto di circa metri 50, interessato dal presente progetto, realizzato in conglomerato cementizio a seguito dei lavori di realizzazione del tratto di canale che proviene da nord per immettersi sul canale di guardia presente sopra l'abitato in direzione ovest/est.

Il pavimento del tratto in cls di cui sopra risulta disgregato e sconnesso. Presenta numerose buche e avvallamenti soprattutto nella parte destra a salire, dove si evidenzia un cedimento longitudinale.

- pulizia del fondo di posa del tratto interessato, eseguita a mano e con l'impiego anche di soffiatrici meccaniche o macchine spazzatrici. compresa la preliminare estirpazione di erbacce presenti, anche mediante scortico;
- conferimento dei materiali demoliti e di scavo in discarica autorizzata;
- ricostruzione del pavimento esistente mediante impiego di calcestruzzo fibrorinforzato e ripristino piano stradale in conglomerato bituminoso (binder);
- realizzazione e ripristino della pavimentazione stradale in conglomerato bituminoso per manto di usura (tappeto), per tutta la superficie del tratto interessato ed uno spessore di cm 3.

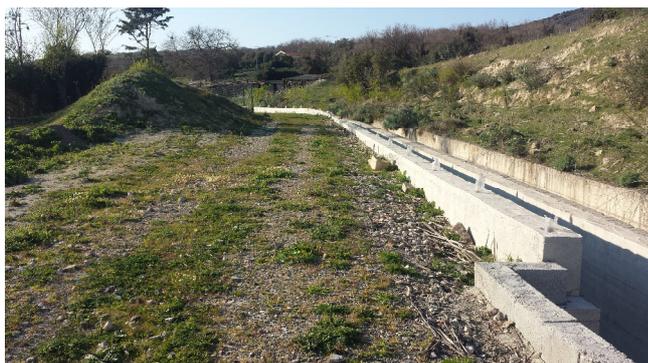
Stradello canale di guardia

Trattasi del canale che si trova a ridosso della parte nord dell'abitato che attraversa il territorio da ovest a est. E' stato realizzato alcuni decenni addietro e ultimamente adeguato e ampliato nel tratto che parte dalla strada vicinale "Corte Procus" di cui al paragrafo precedente sino ad attraversare la strada provinciale n. 9 in corrispondenza del cimitero, procedendo a valle oltre l'abitato.

In particolare, nel tratto compreso tra queste due strade, è stato realizzato in parallelo e contiguo al canale uno stradello sterrato di servizio per le

Pertanto è necessario che venga completata la delimitazione su ambo i lati con una adeguata recinzione sino all'attraversamento della provinciale onde evitare che le greggi invadano i campi e in particolare possano cadere dentro il canale che risulta non protetto e insicuro anche per il transito delle persone.

- completamento della recinzione sul bordo dello stradello sterrato, composta da rete metallica zincata, a maglie romboidali, fissata con paletti di sostegno in profilato zincato lunghi cm 160, della sezione a "T" di mm 40x40x4, ancorati a terra per una profondità di almeno 30 cm, compreso il blocco di fondazione in cls e il relativo scavo, posti ad interasse di 2 ml;
- protezione del canale di guardia mediante completamento della recinzione analoga alla precedente ma posata sopra il muro del canale con i paletti ancorati sui fori già esistenti.
