PROVINCIA DEL MEDIO CAMPIDANO

Ponti sul Flumini Mannu di Pabillonis interferenti con la S.P. 63 e S.P. 69

VERIFICA TECNICA PRELIMINARE

Cagliari, 10/06/2016

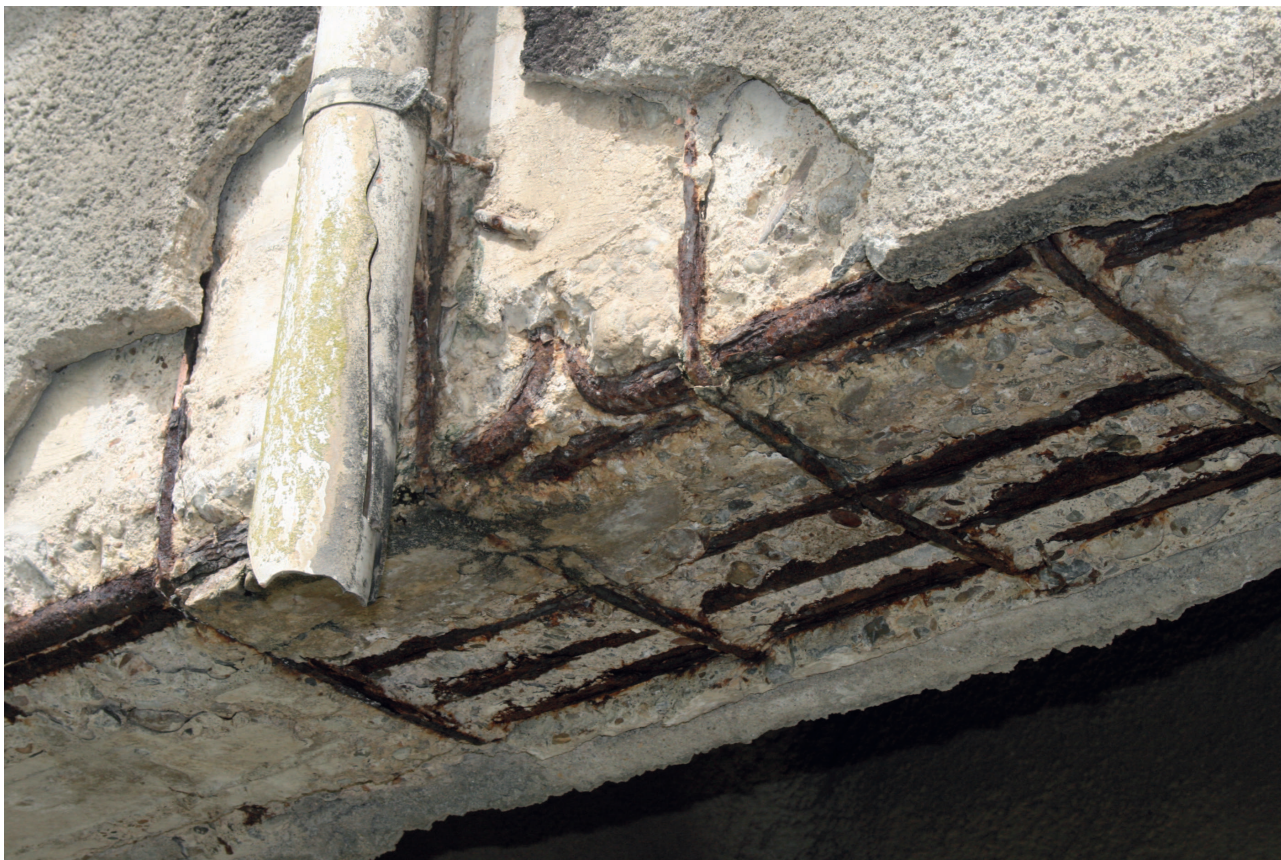
Tutta l'opera è rivestita con spritz-beton per uno spessore di qualche centimetro, in seguito a un probabile intervento di ristrutturazione effettuato in epoca imprecisata. Tale rivestimento purtroppo maschera il sottostante degrado delle armature.

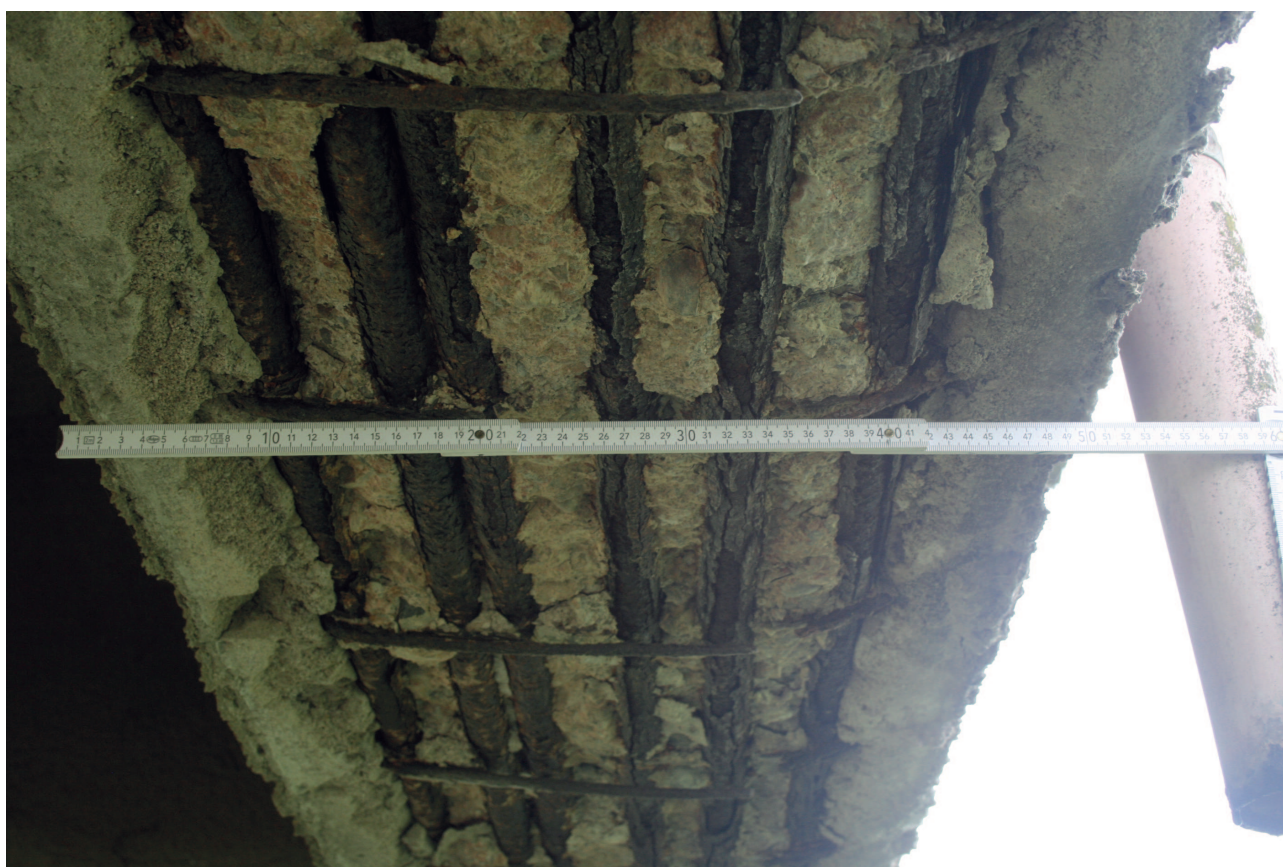
I copriferri risultano in più punti saltati, mettendo a nudo condizioni di ossidazione avanzata delle armature. In particolare le staffe sono risultate in diversi punti ormai interrotte e pertanto non più efficaci a contrastare il taglio.

Attraverso i giunti di impalcato e in particolare in corrispondenza delle selle gerber nel ponte sulla S.P. 69 l'acqua piovana viene veicolata alle sottostanti travi causando ammaloramenti che necessitano di indagini specifiche al fine di quantificare il danno.

Risulta necessario procedere indagini specifiche sulla geometria dell'opera, sul grado di ammaloramento nonché sulla qualità dei materiali strutturali.

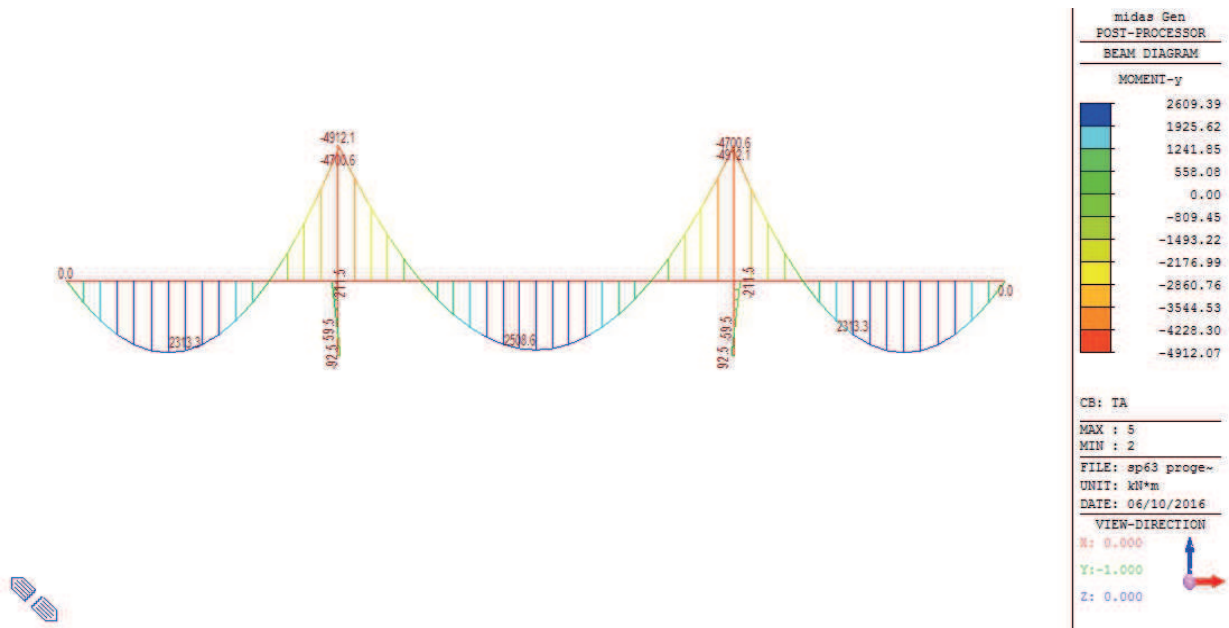
Si riportano per via grafica i risultati delle sollecitazioni per l'intero impalcato relativamente ai momenti flettenti.

Per quanto riguarda il ponte sulla S.P. 63 il massimo momento positivo nella campata laterale è risultato:

Momento complessivo l'impalcato [kNm]	Momento per trave [kNm]
per i carichi permanenti:	1575,9	525,3
per i carichi da traffico:	737,4	245,8
sommano	2313,3	771,1

Per quanto riguarda il ponte sulla S.P. 69 il massimo momento positivo nella campata laterale è risultato:

Momento complessivo l'impalcato [kNm]	Momento per trave [kNm]
per i carichi permanenti:	1741,89	580,63
per i carichi da traffico:	754,4	251,47
sommano	2496,3	832,1
