LAVORI DI MANUTENZIONE STRAORDINARIA DELLA STRADA COMUNALE FUNTANEDDA – C.U.P. J67H23000280001

PROGETTO ESECUTIVO

03		TITOLO TAVOLA:	TAVOLA N. :
02		RELAZIONE TECNICO-ILLUSTRATIVA	ALL. 1.1
01			
NUM.	DATA		
DATA: 30.07.2023		ARCHIVIO FILE: / archivio progetti / Ing. Gianmarco Manis/ F025_Comune di Villanovafranca	SCALA RAPPRESENTAZIONE:
		ARCHIVIO PROGETTO: Carpetta N° F025 - PD-PE- VILLANOVAFRANCA	Proprietà riservata - L. 633 del 22/04/41

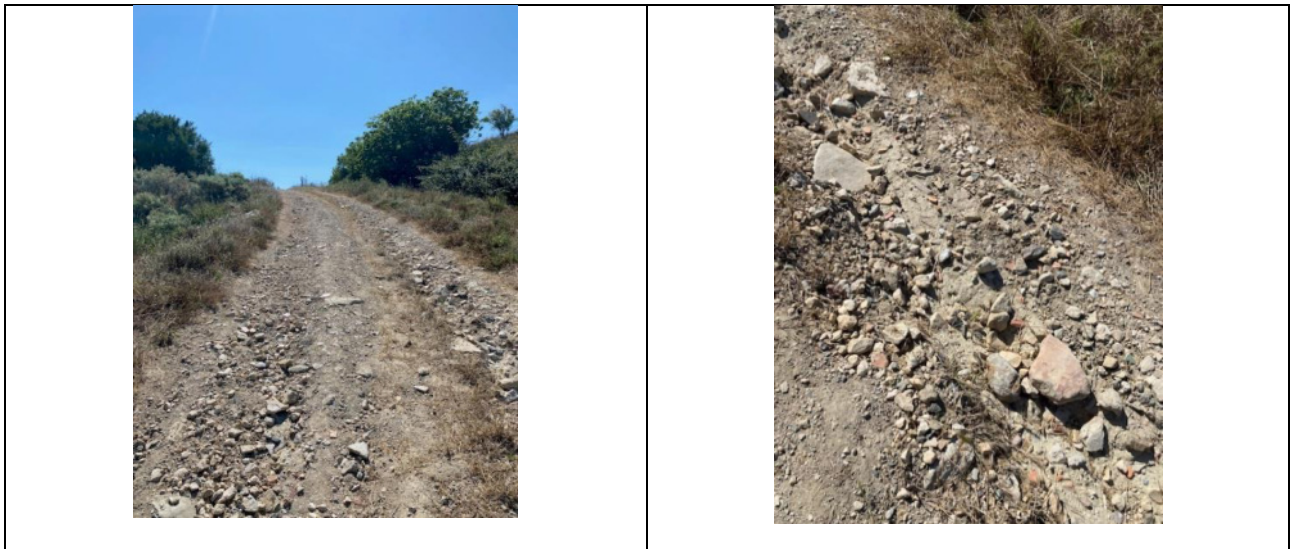
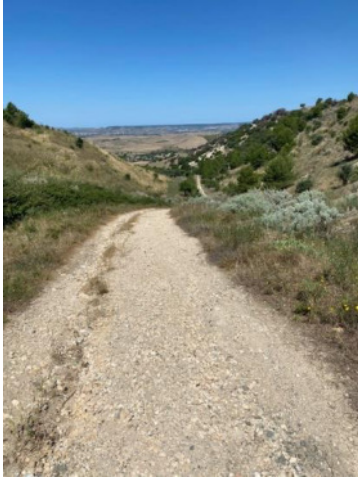
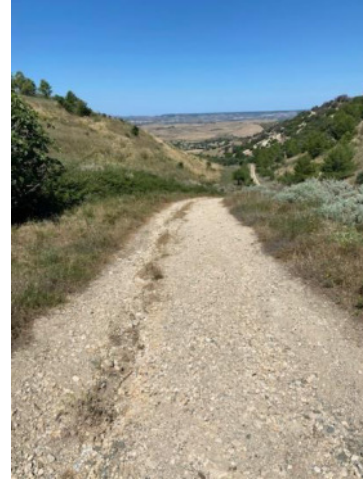
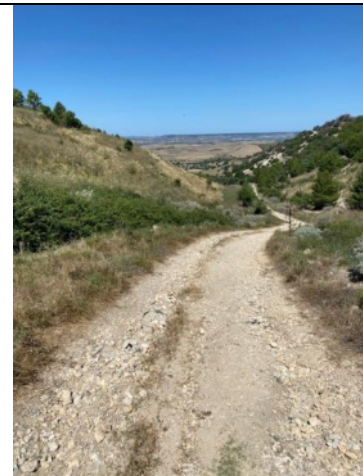
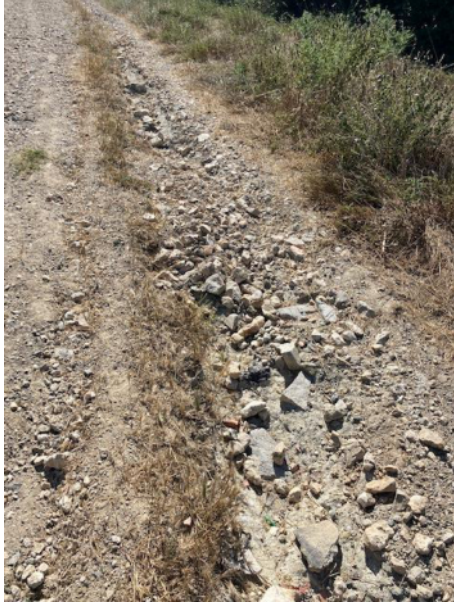
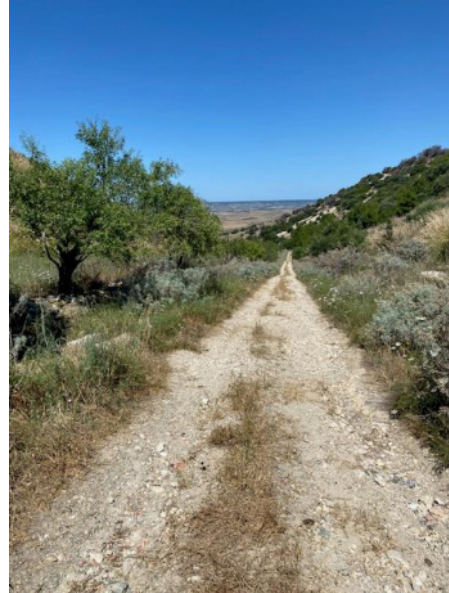
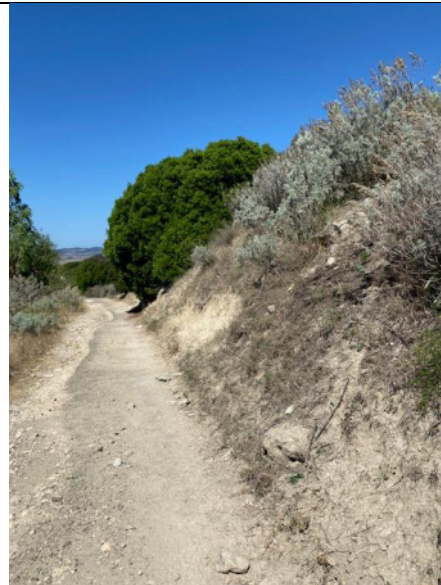
8.1 Report Fotografico

- la pavimentazione stradale si presenta inadeguata e obsoleta per la carenza consolidata di manutenzione in buona parte del tratto interessato; sono evidenti buche e ampi tratti degradati con disgregazione di materiale e presenza di terriccio nei pressi di incroci e attraversamenti;
- la segnaletica (orizzontale e verticale) è totalmente inesistente;

- Le cunette stradali esistenti sono totalmente ostruite da vegetazione e materiale terroso e non assolvono più alcuna funzione di regimazione delle acque meteoriche.
- Le barriere di protezione stradale sono totalmente assenti.

Per inquadrare lo stato attuale si riportano di seguito alcune foto derivate dai sopralluoghi effettuati sui luoghi di intervento.

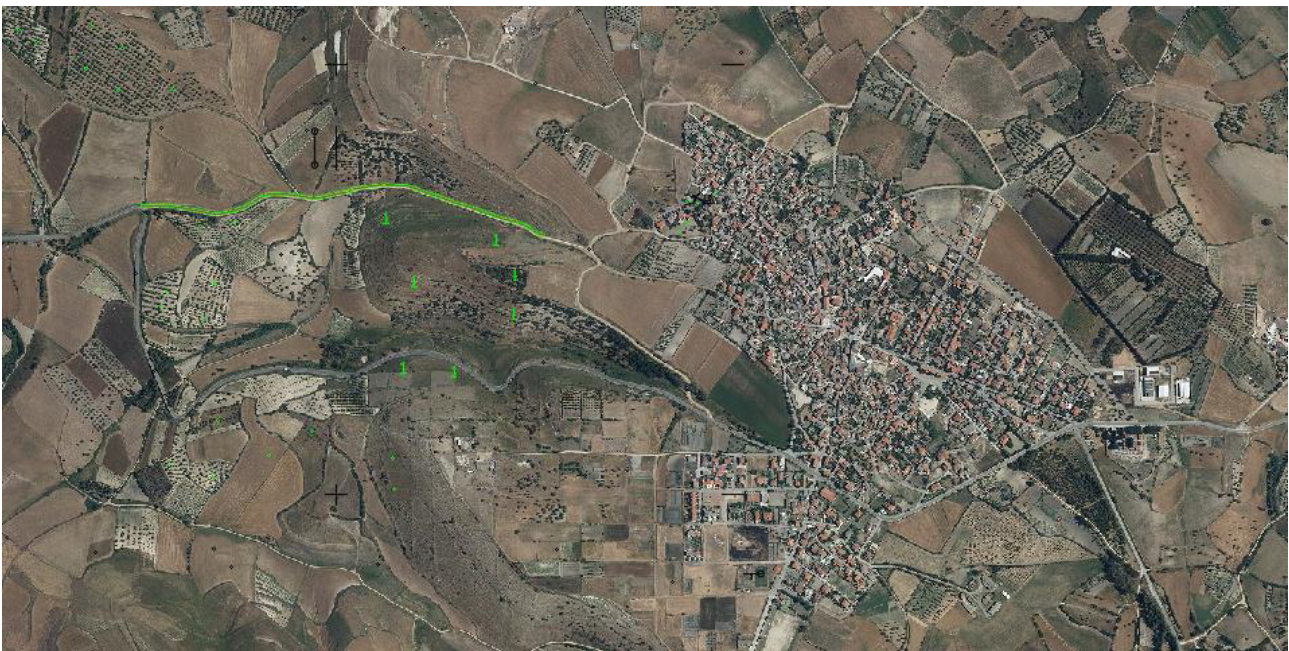
Per questioni di capienza economica il tratto oggetto di intervento sarà pari ad una lunghezza di circa **973 metri**, calcolati a partire dall'incrocio con la SP36, come rappresentato nell'immagine seguente.

Figura 1- Ortofoto 2013 – Tratto di intervento
