*Regione Autonoma della Sardegna*  
*Assessorato dei Lavori Pubblici*  
*Servizio Difesa del Suolo*  
**P.A.I.**

PIANO STRALCIO DI ASSETTO IDROGEOLOGICO-AGGIORNAMENTO 2006

**SUB-BACINO 5 - POSADA-CEDRINO**  
Sc. 1:10000

**CARTA DELLE AREE A RISCHIO DI FRANA**  
**TAV. B5\_ONIFAI\_3\_RG\_REV**  
**7 COMUNE DI ONIFAI**

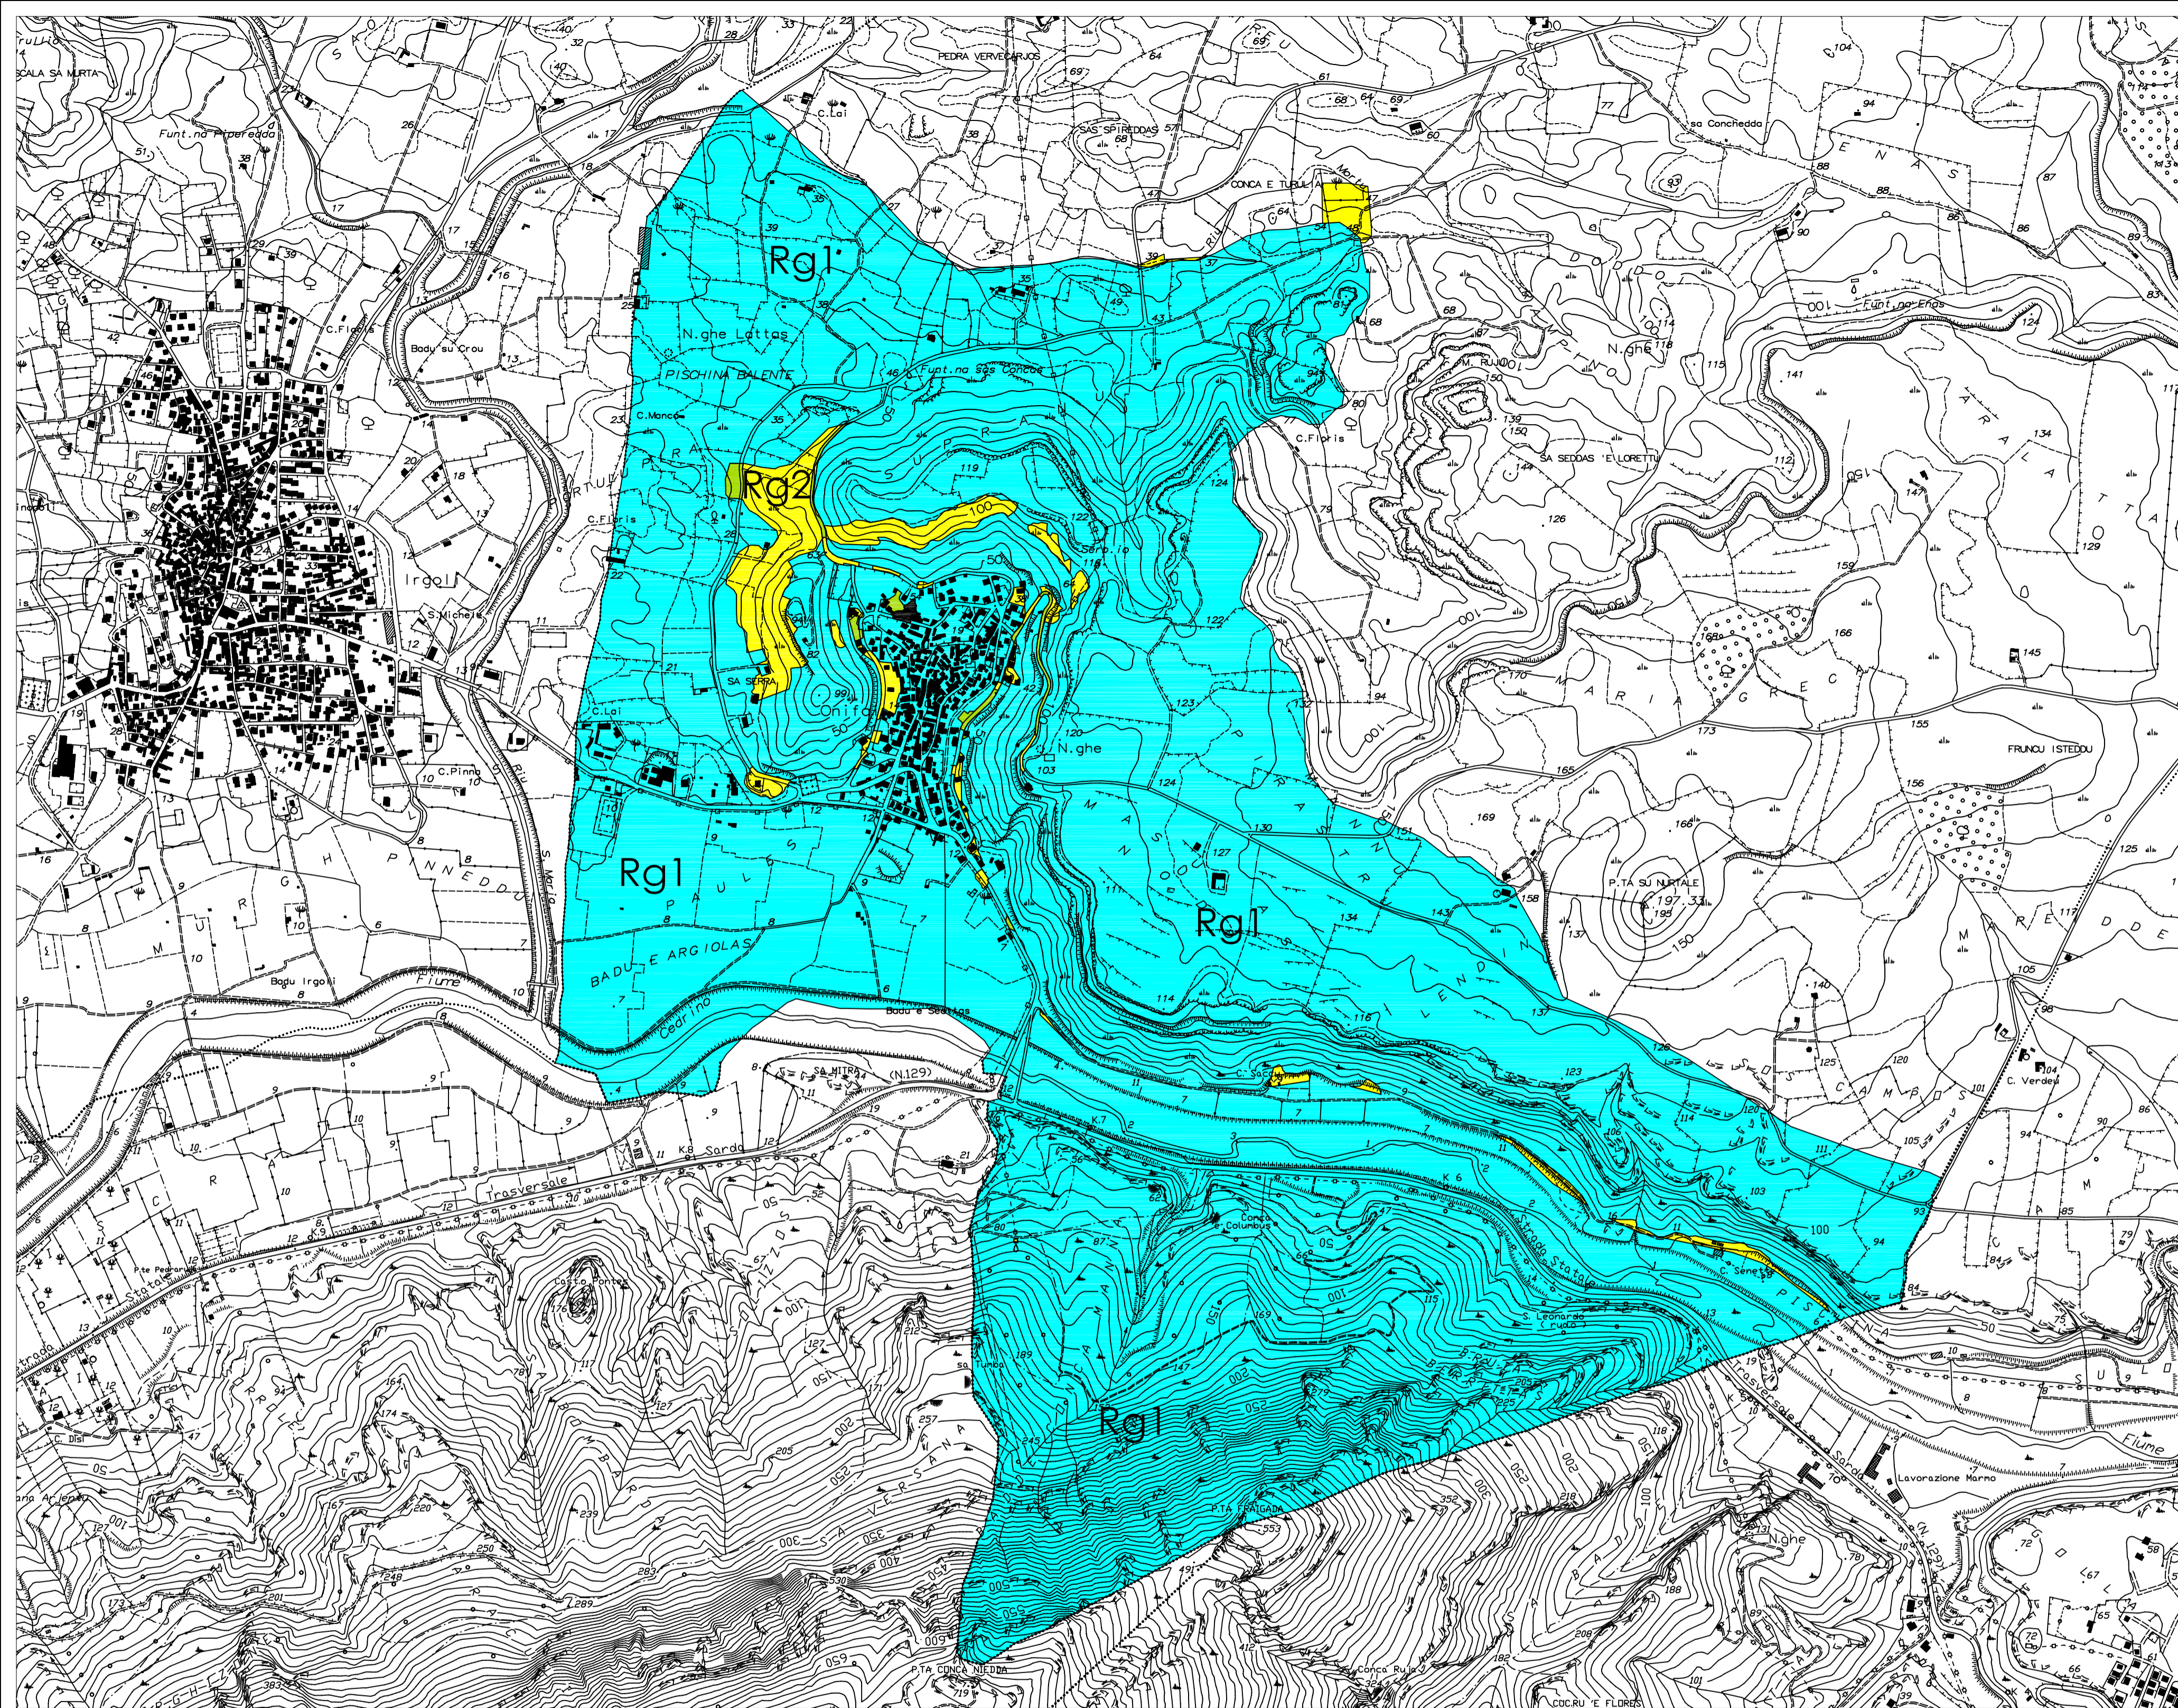
BASE TOPOGRAFICA: COORDINATE:  
CARTOGRAFIA TECNICA GAUSS-BOAGA  
REGIONALE NUMERICA C.T.R. N° 482160/483130  
SCALA 1: 10 000 500040/501010  
REVISIONE OTTOBRE 2009
